COMUNE DI BELLINO

PIANO REGOLATORE GENERALE COMUNALE

I^A VARIANTE STRUTTURALE

**LINEE GUIDA E INDIRIZZI TECNICI
PER LA REALIZZAZIONE DEGLI INTERVENTI DI
RECUPERO ED EX-NOVO DEL “CARTIER N’AOUT”**

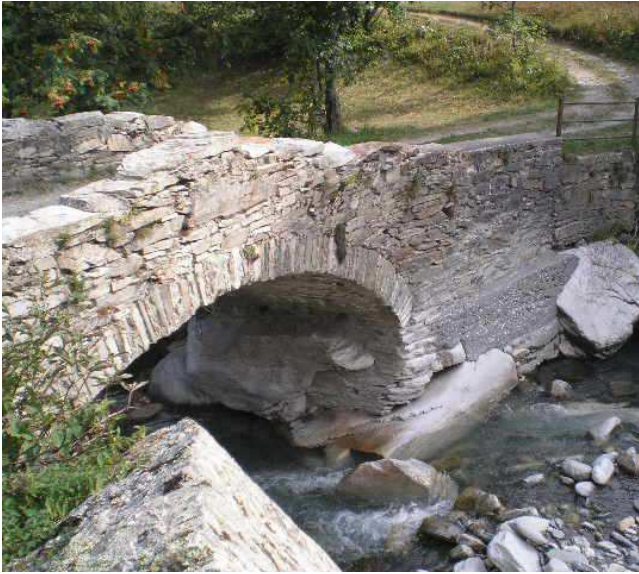
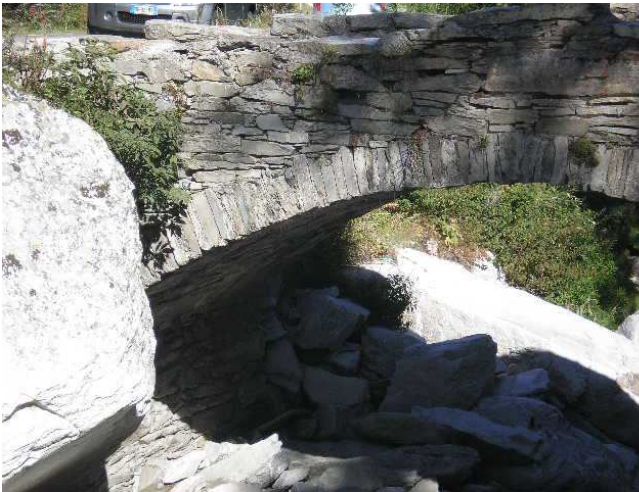
La presenza del bel ponte ad arco a sesto ribassato, alto circa sette metri dalla quota del torrente testimonia l'importanza di quel transito in passato: da qui si potevano raggiungere la parte alta del Vallone di Bellino, ove erano presenti gli alpeggi migliori, e poi, oltrepassando il dislivello, scendere in Francia.

Il manufatto ad unica campata ed a schiena d'asino presenta spallette ribassate per non ostacolare il transito degli animali con carichi laterali.

L'opera di ingegneria si sviluppa per una lunghezza di circa 12,00 ml. e presenta una larghezza netta del piano di transito di mt. 2,05 delimitato da due spallette in muri in pietra di larghezza media di cm. 47 ciascuna.

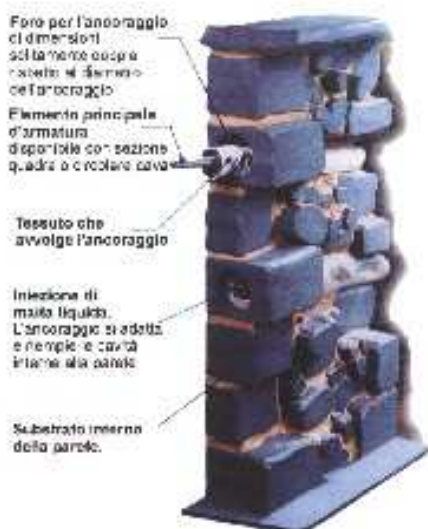
Consolidamento spalletta

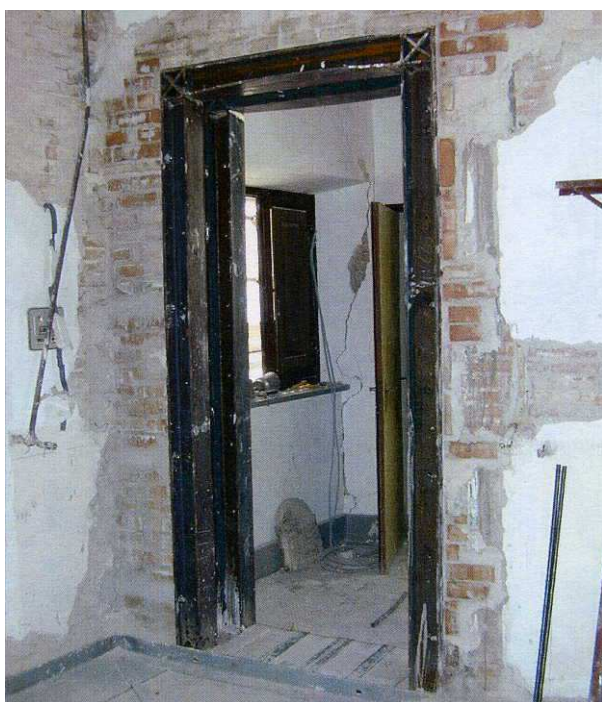
Cerchiatura apertura

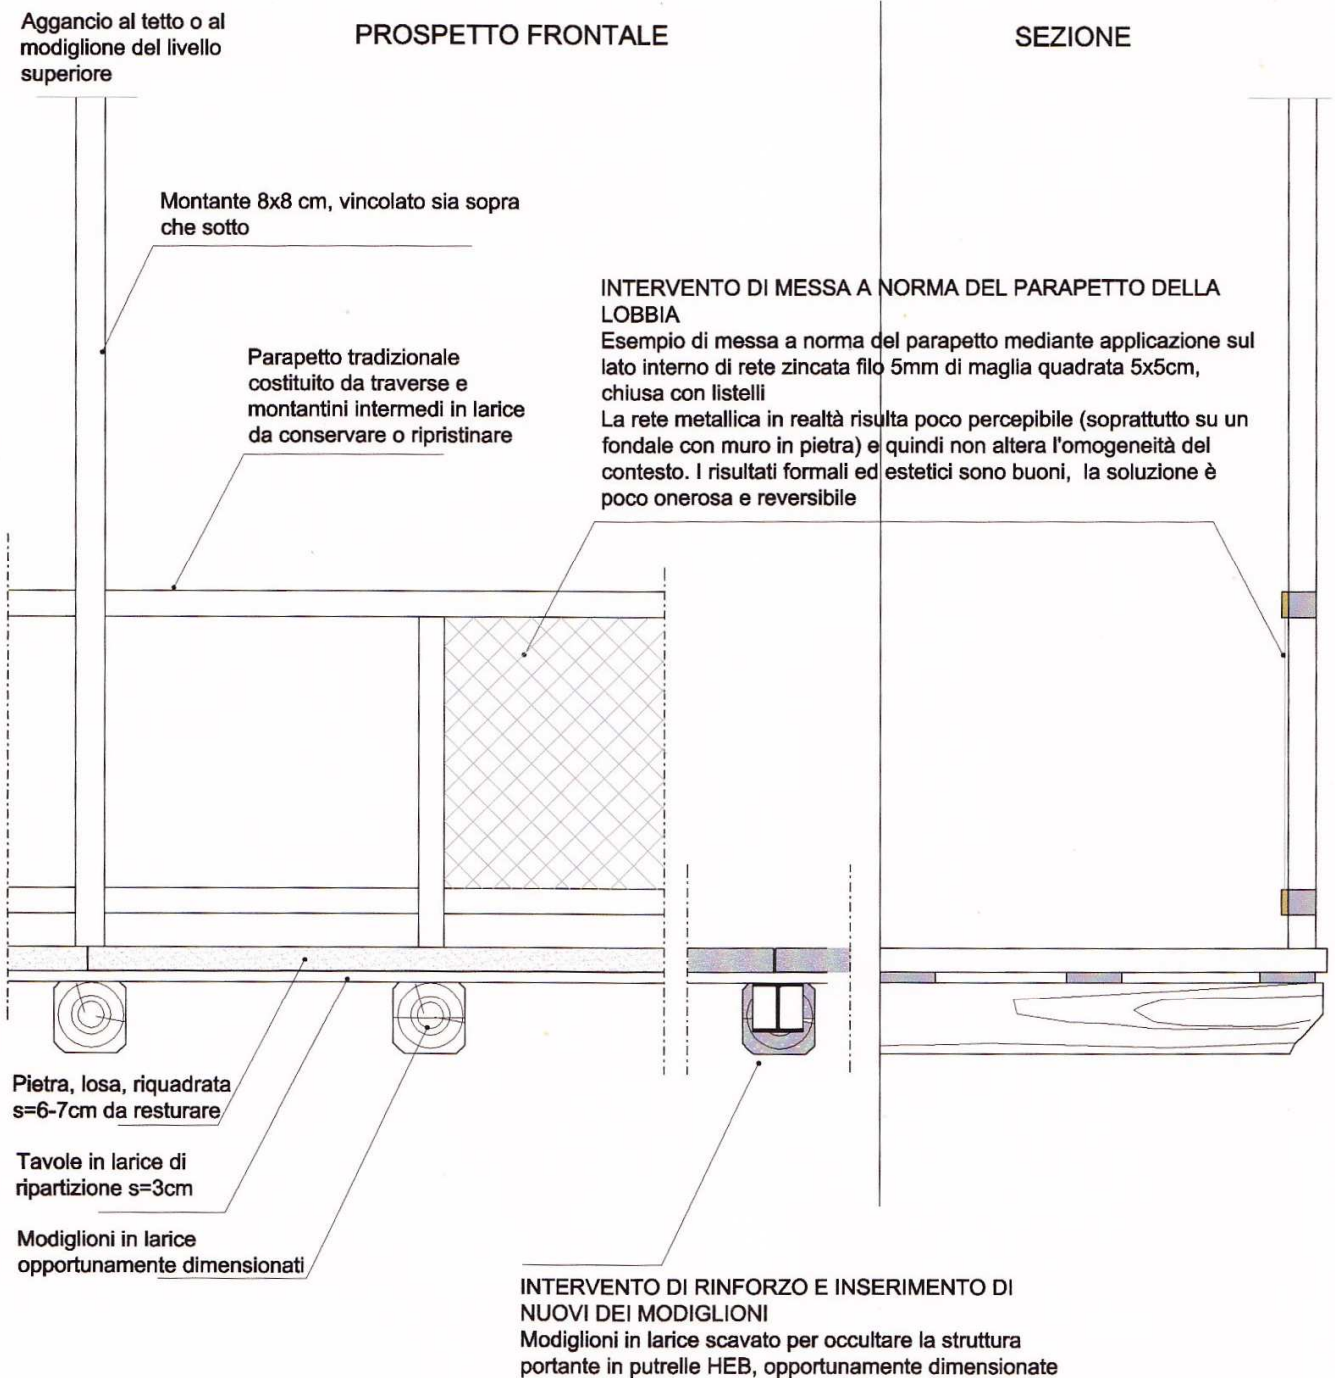
Strutture nel passato prevalentemente usate come seccatoi, possono oggi venire recuperate conservando i caratteri formali tipici e adottando accorgimenti che le rendano sicure, sia nelle strutture che nelle protezioni
